# 1er Congreso Internacional de Espacio Público

# Métodos y herramientas para cuantificar y cualificar la accesibilidad espacial y física a parques públicos.

Perfil de proyecto

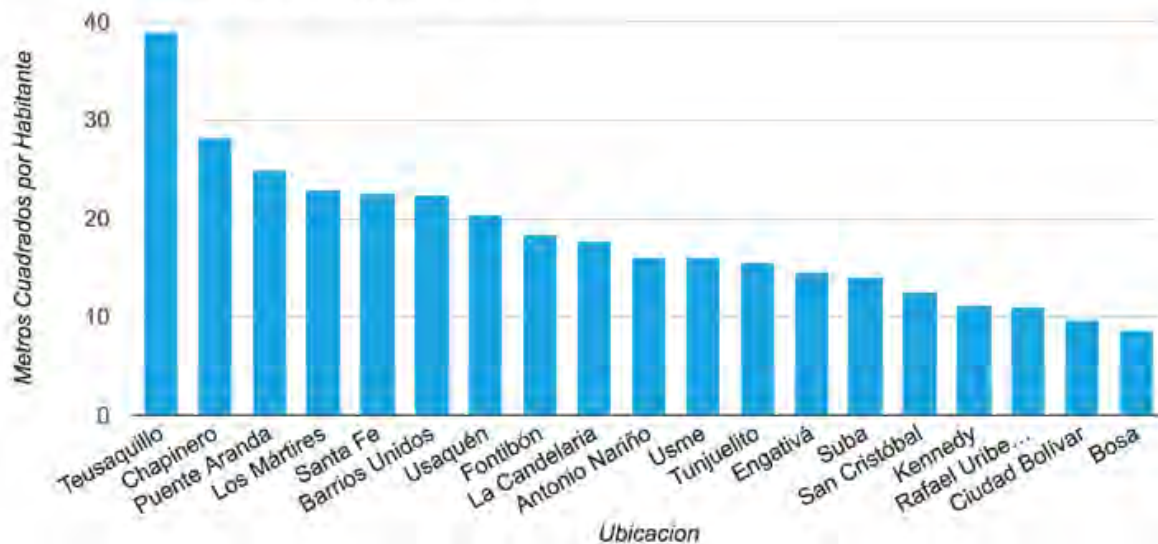
Total Espacio Público por habitante

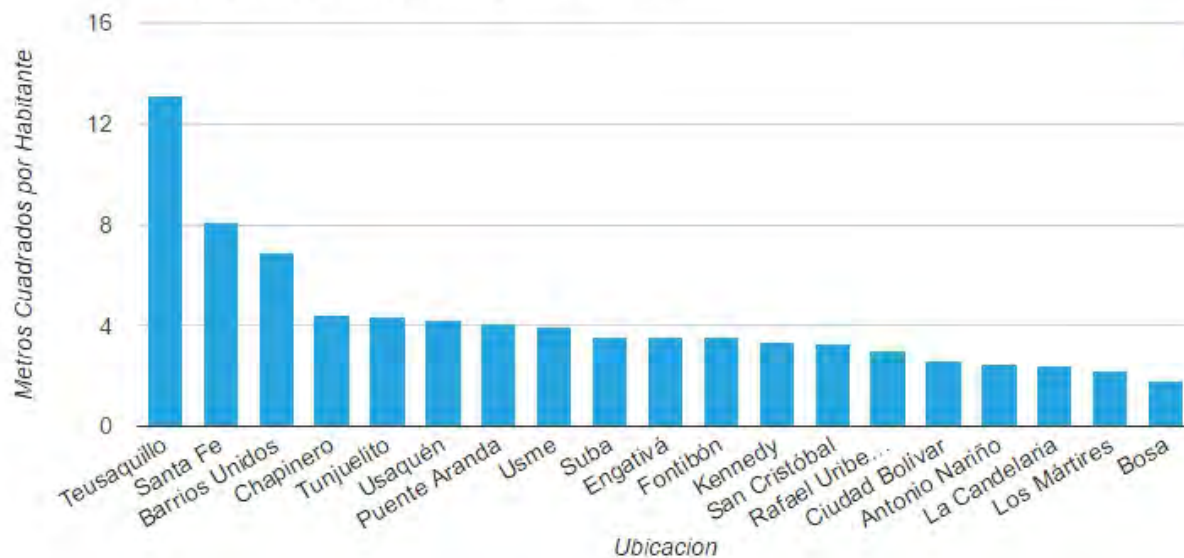
Total Espacio Público Efectivo por habitante

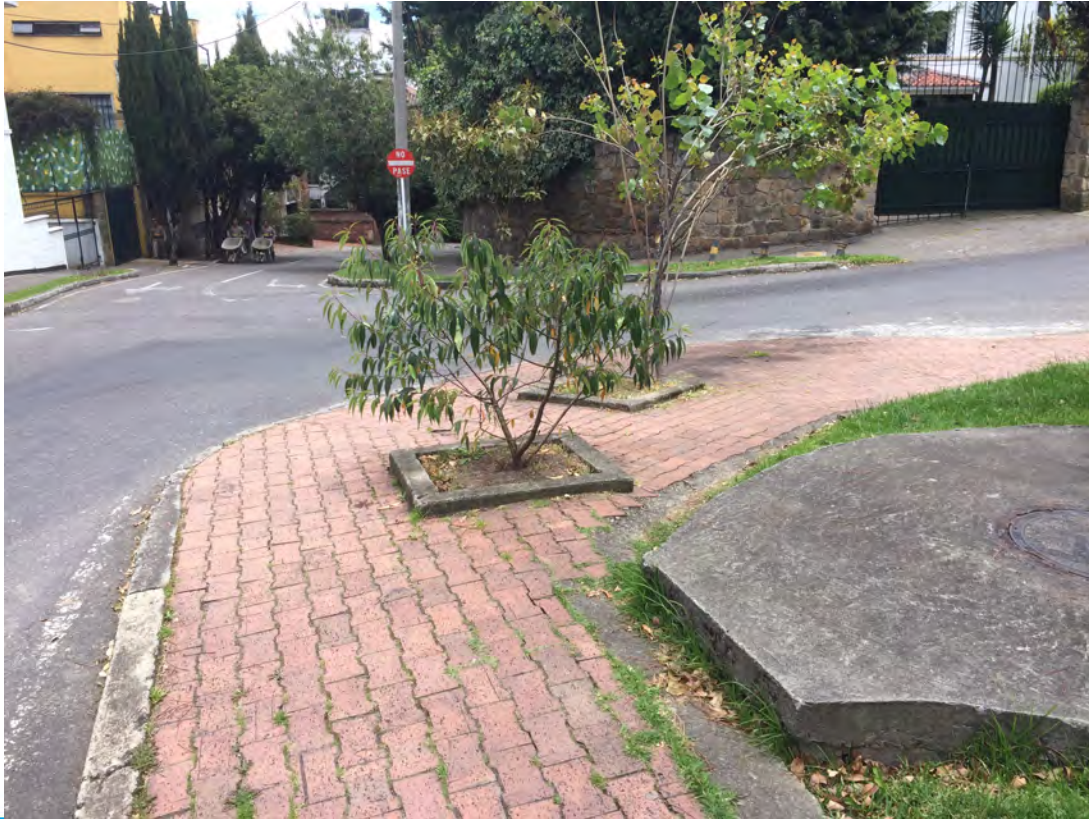
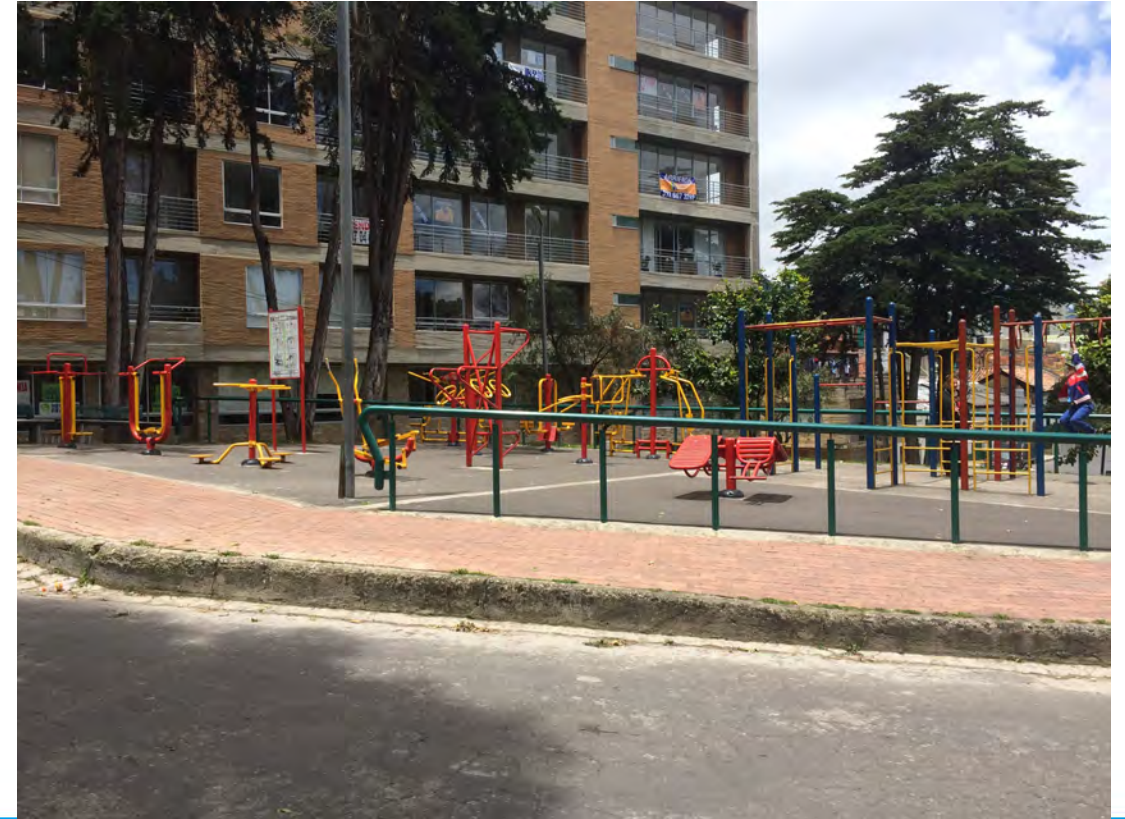
# Condiciones físicas a escala inmediata (predio)

Parque “La Raqueta” - Barrio Bosque Izquierdo

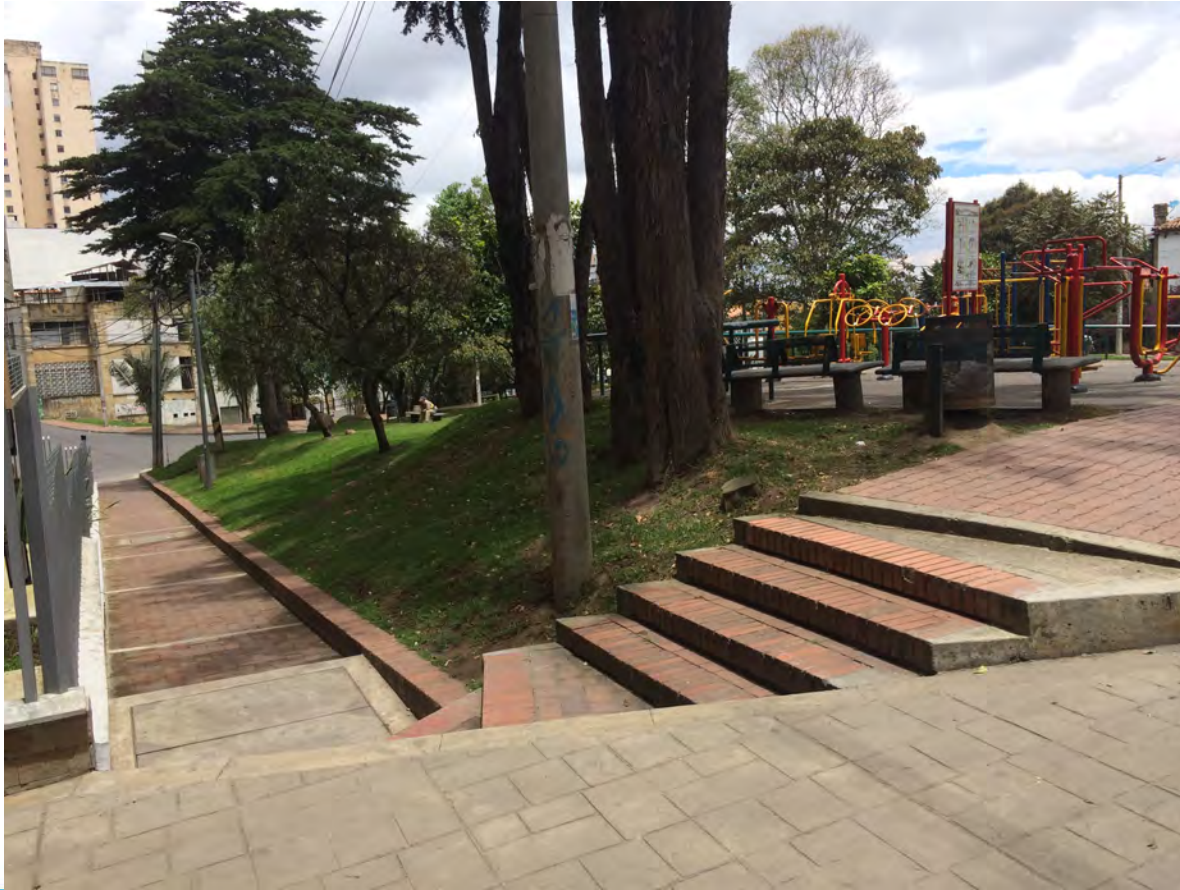
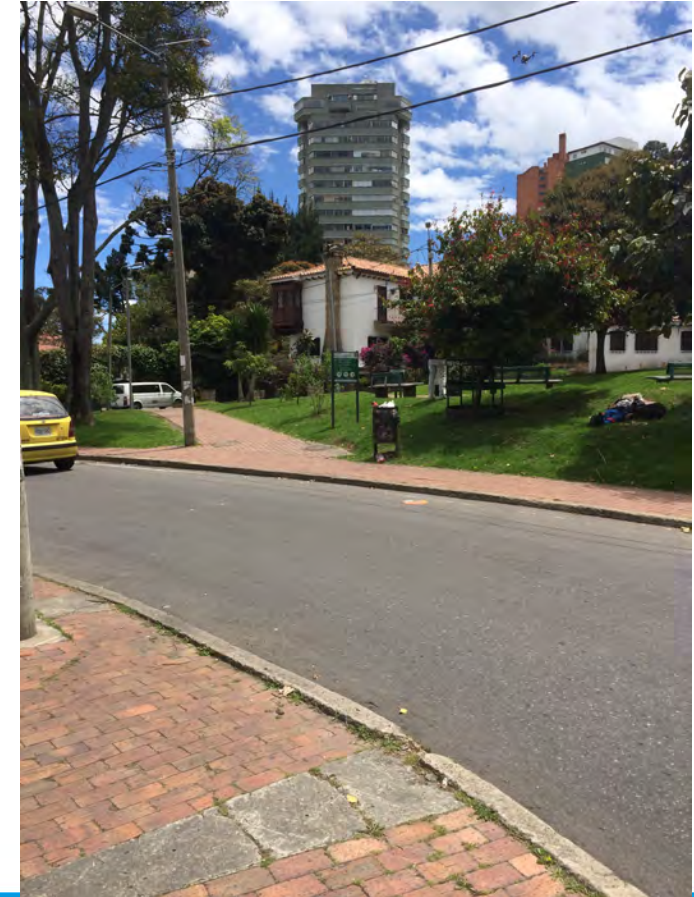
# Condiciones físicas a escala inmediata (predio)

Parque “La Raqueta” - Barrio Bosque Izquierdo

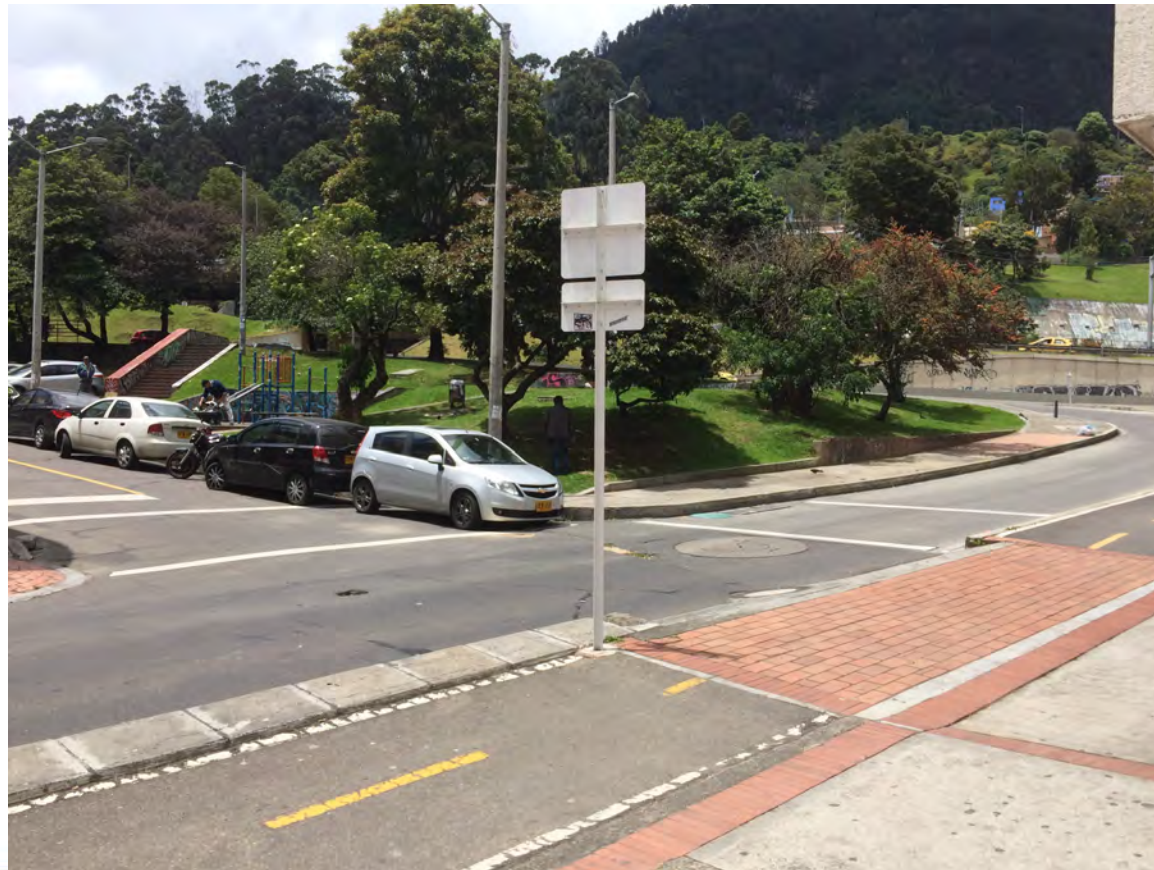
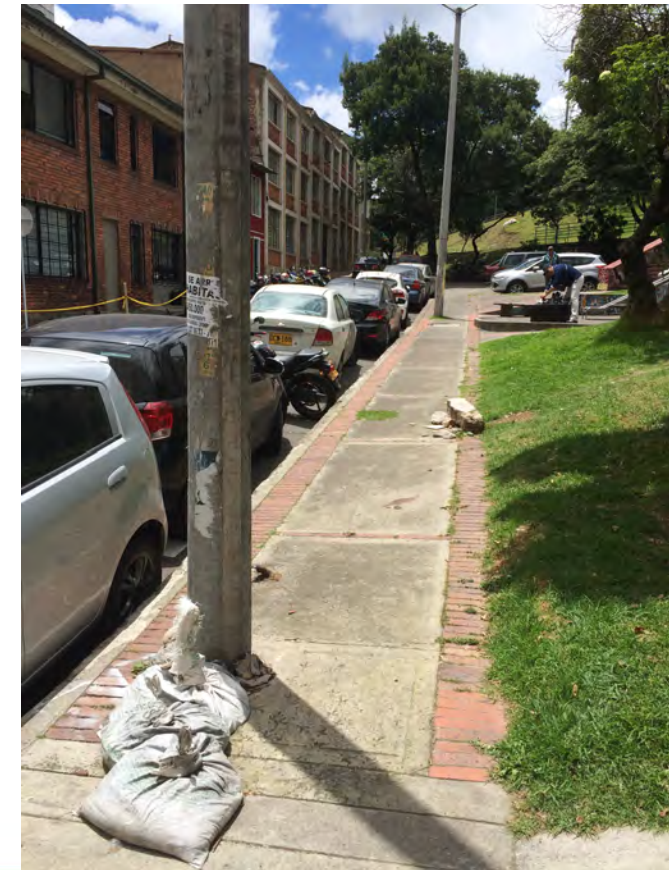
# Condiciones físicas a escala inmediata (predio)

Parque Carrera 3 calle 23 - Barrio Las Nieves

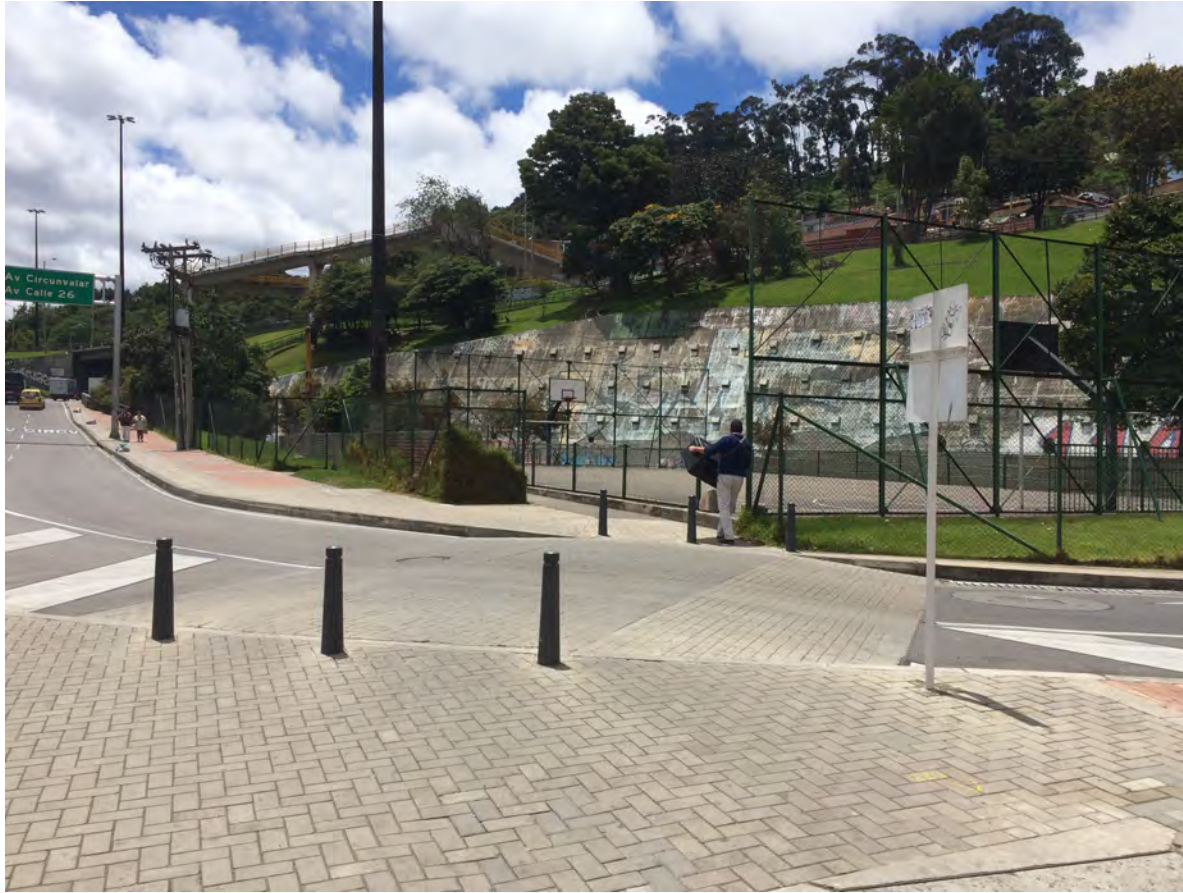
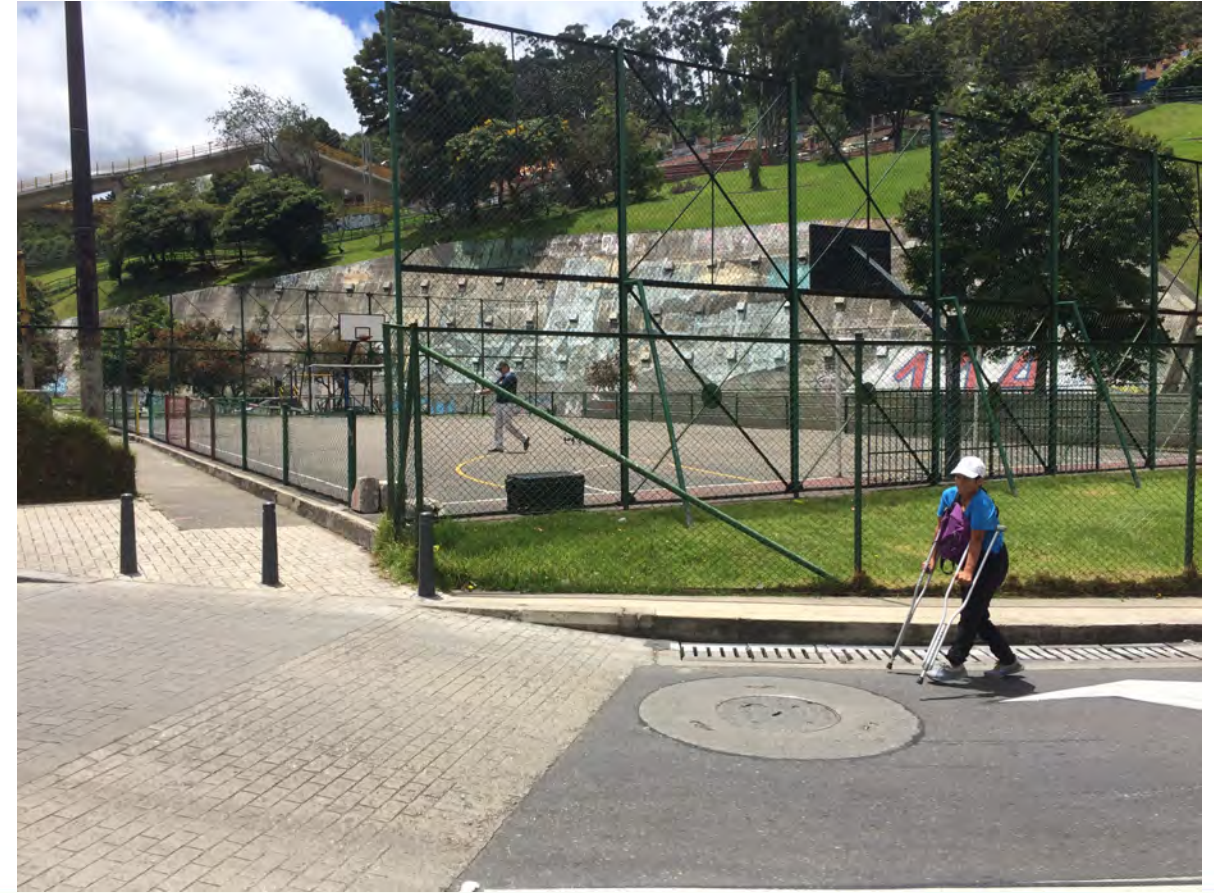
# Condiciones físicas a escala inmediata (predio)

Parque Carrera 3 calle 23 - Barrios Fenicia / La Paz
